NR 10

SEGURANÇA EM INSTALAÇÕES E SERVIÇOS COM ELETRICIDADE

EXEMPLOS DE NÃO CONFORMIDADES NO RTI DO PIE

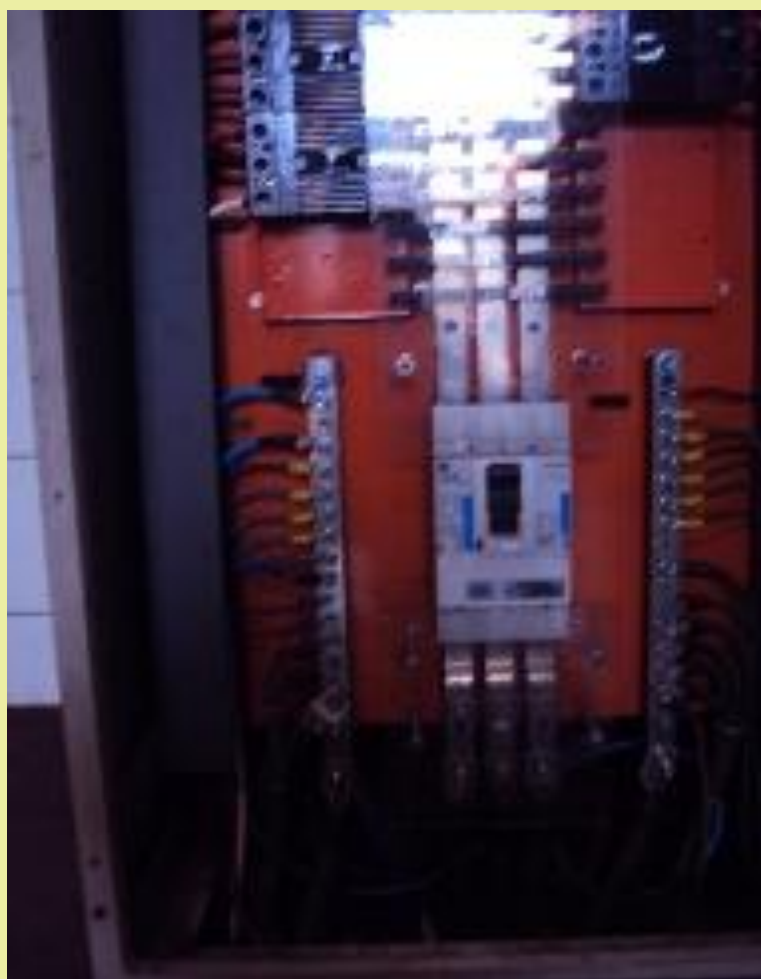
Ausência de barreira de proteção contra choque elétrico no barramento de neutro . Subitem 10.2.8.2.1 da NR-10 e NBR-5410 da ABNT..

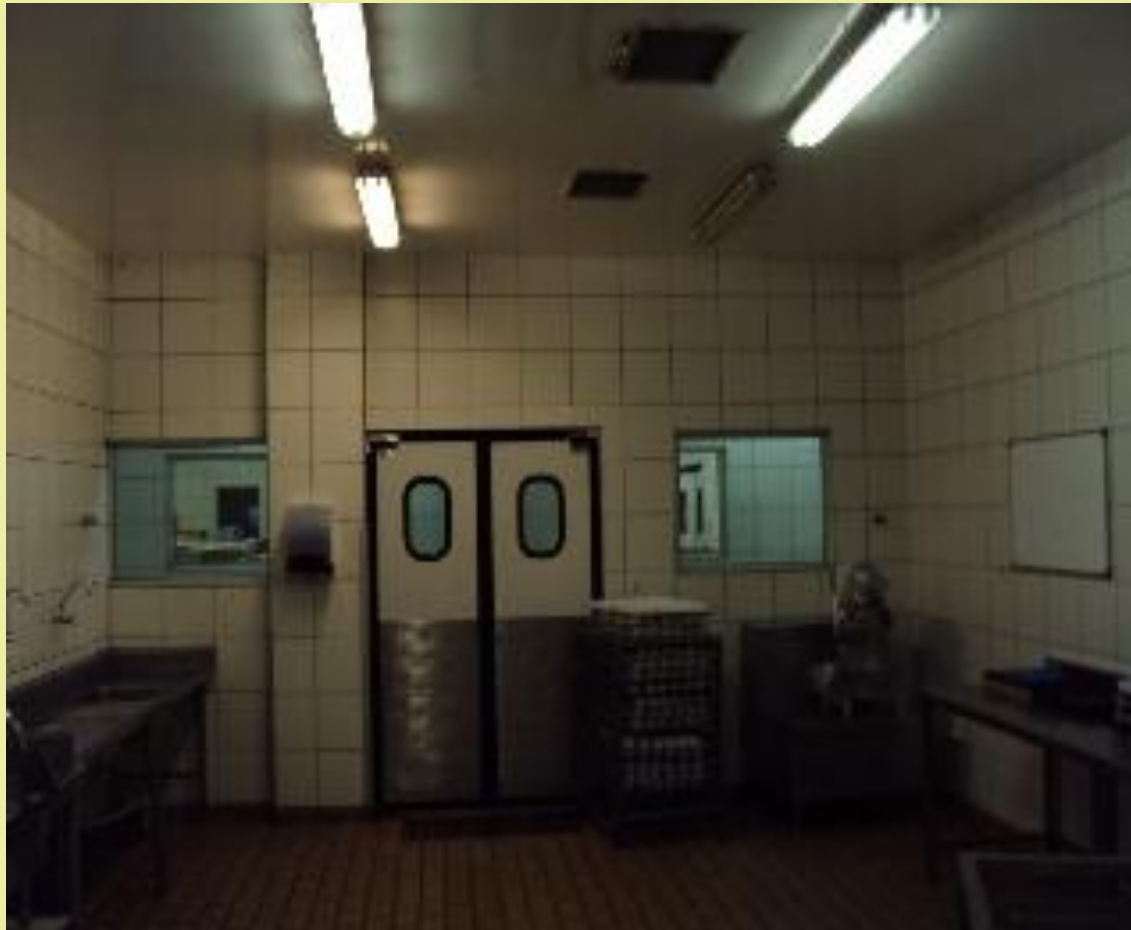
Nível de iluminação comprometido por falta de manutenção- NBR 5413 e subitem 10.3.10 da NR-10.

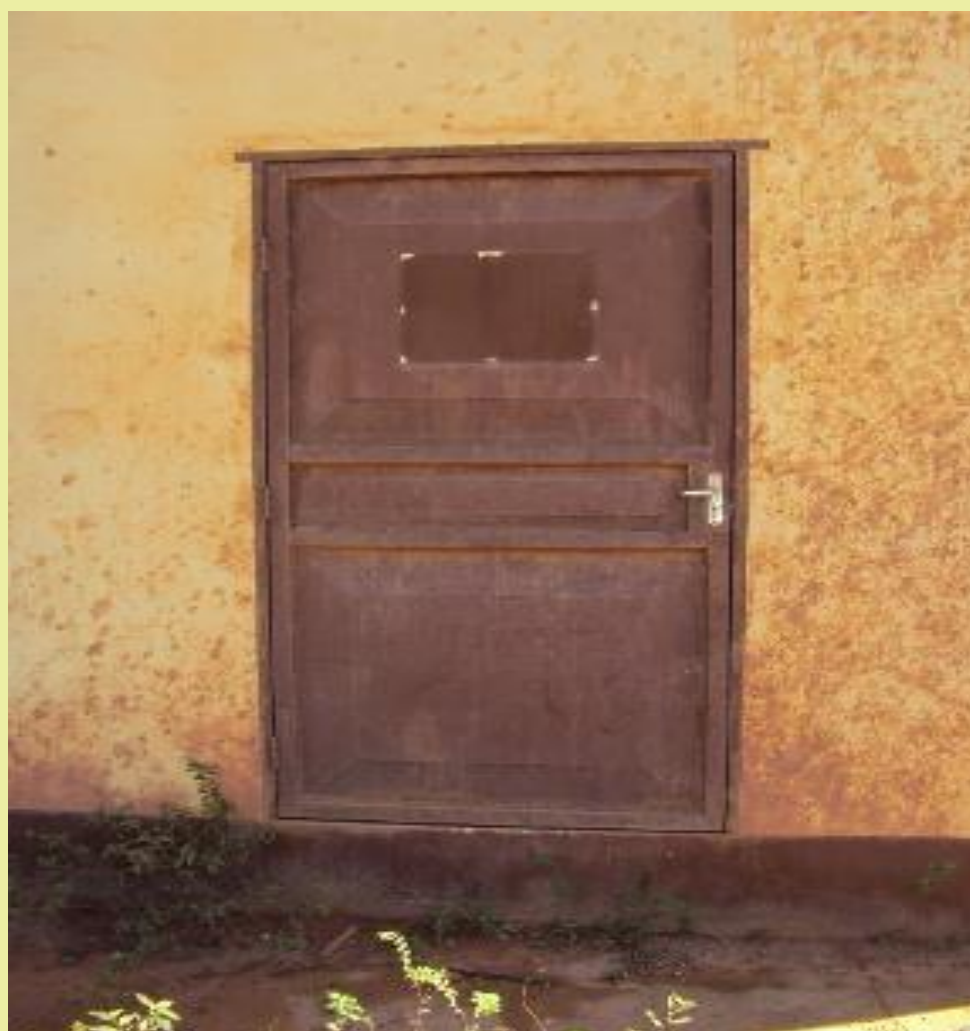
Ausência de identificação e sinalização de restrição de acesso na porta de CABINA DE AT- PADRÃO NTD-02 DA CONCESSIONÁRIA LOCAL. Subitem 10.3.9 e 10.10.1 da NR-10.

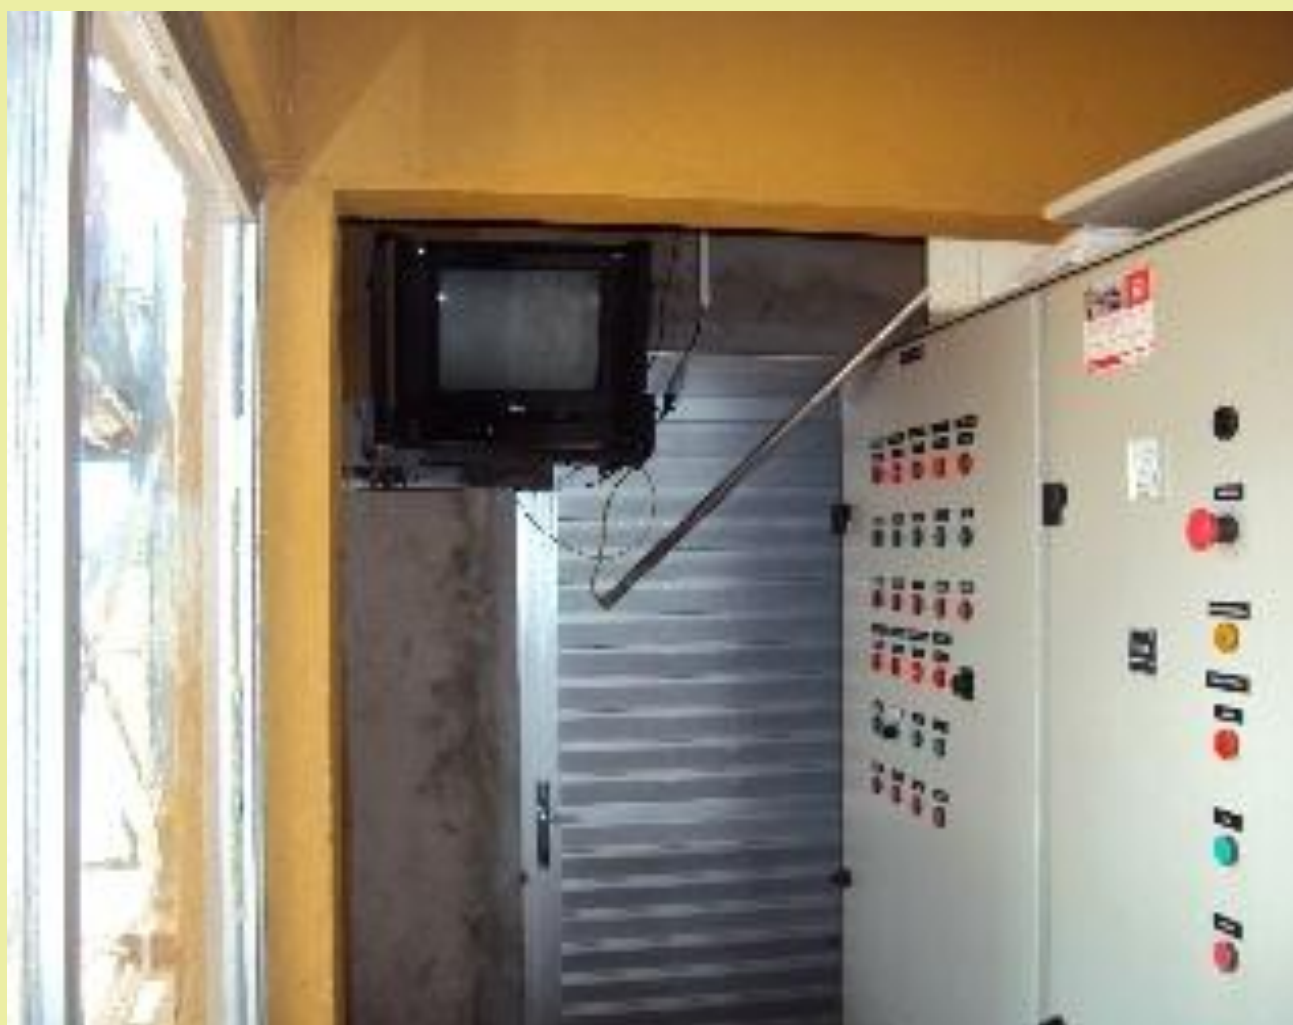
Sala de comando servindo para outros fins, contrariando o subitem 10.4.4.1 da NR-10.
